Notat

Dato: 20.1.2016
Til: Larvik kirkelig fellestråd v/ Øystein Langerud
Fra: Mur og Mer v/ Hilde Viker Berntsen

Emne: Tilstandsvurdering av murverk, Hedrum kirke

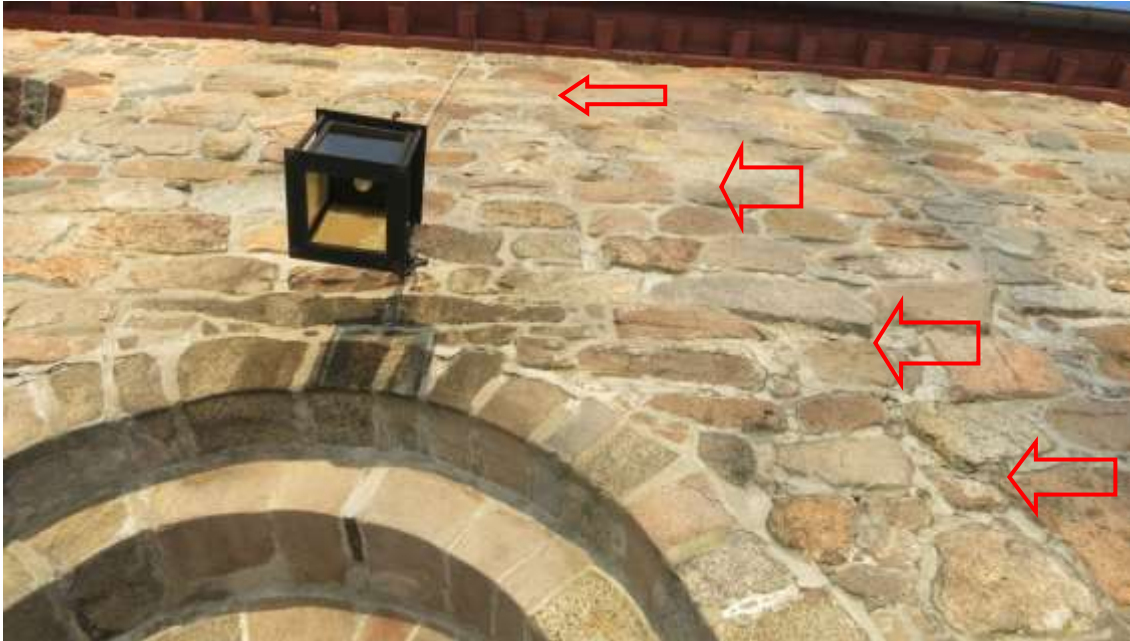
Det er i dag en del sprekker som er langsgående i vertikal og diagonal retning. Særlig observeres disse på korets og skipets sydvegg. Sprekkene følger fugene, og fra bakkeplan er det kun i et par tilfeller observert sprekker der også steiner i tilknytning til sprekk i fuge er

Figur 2. Mye diagonale sprekker i fuger ved sydportal.

Til tross for at tilstanden i dag tilsynelatende ikke er spesielt dårlig utifra vurdering av fasadene, er dette en nedbrytningsprosess som er i gang, og Mur og Mer anbefaler derfor på sikt fjerning av all sement, og at denne erstattes med kalkbaserte mørtler.

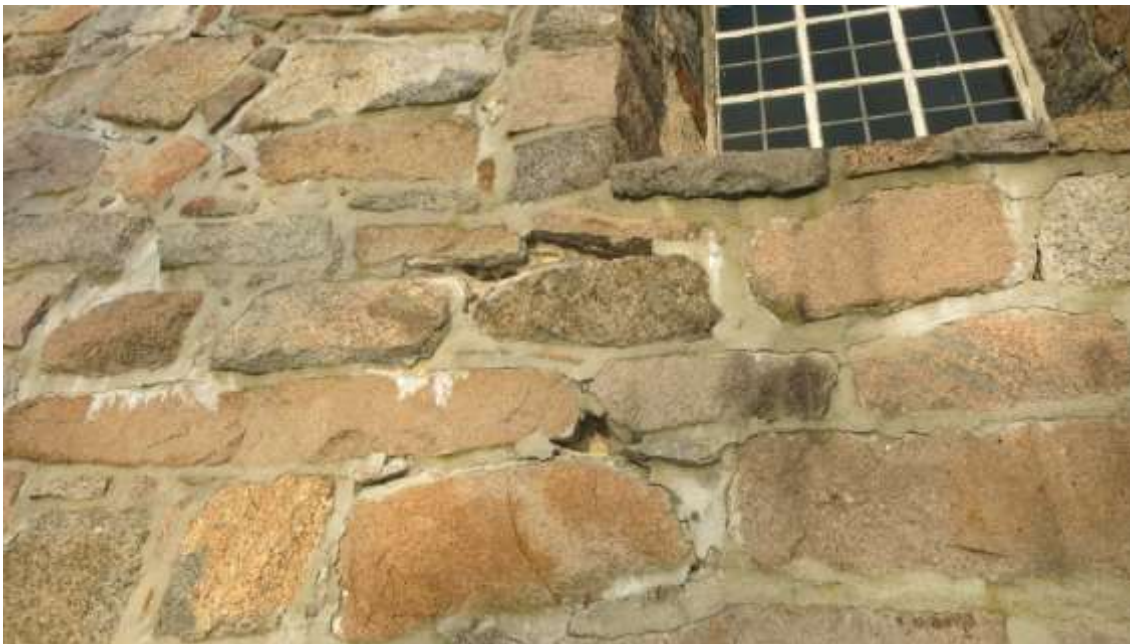
Sementspekkingen er generelt i ferd med å miste vedheft til underlaget, og faller ut. (Se fig. 3 og 4). Tegn på fuktighet i konstruksjon og fuger vises ved at det er mye algevekst, særlig i tilknytning til områder rundt vinduenes sålbenker. (Se fig. 5 og 6)

Figur 3. Materialbortfall i yttersjiktet. Pulverisert kalkmørtel innefor den diffusjonstette sementspekkingen.

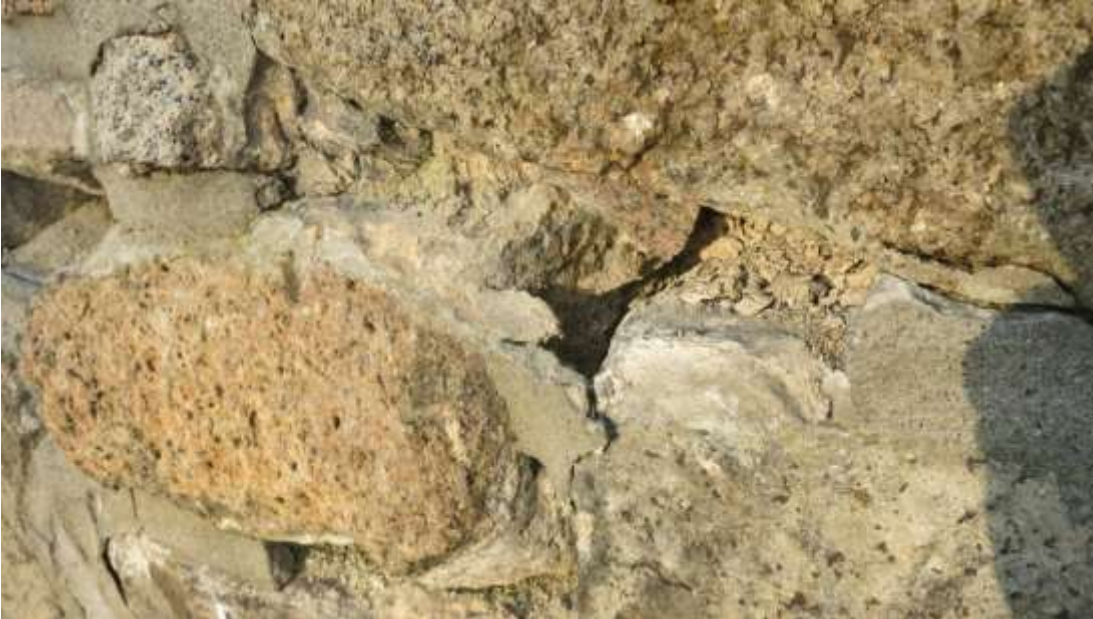
Figur 4. Løse fuger med allerede mye materialbortfall.

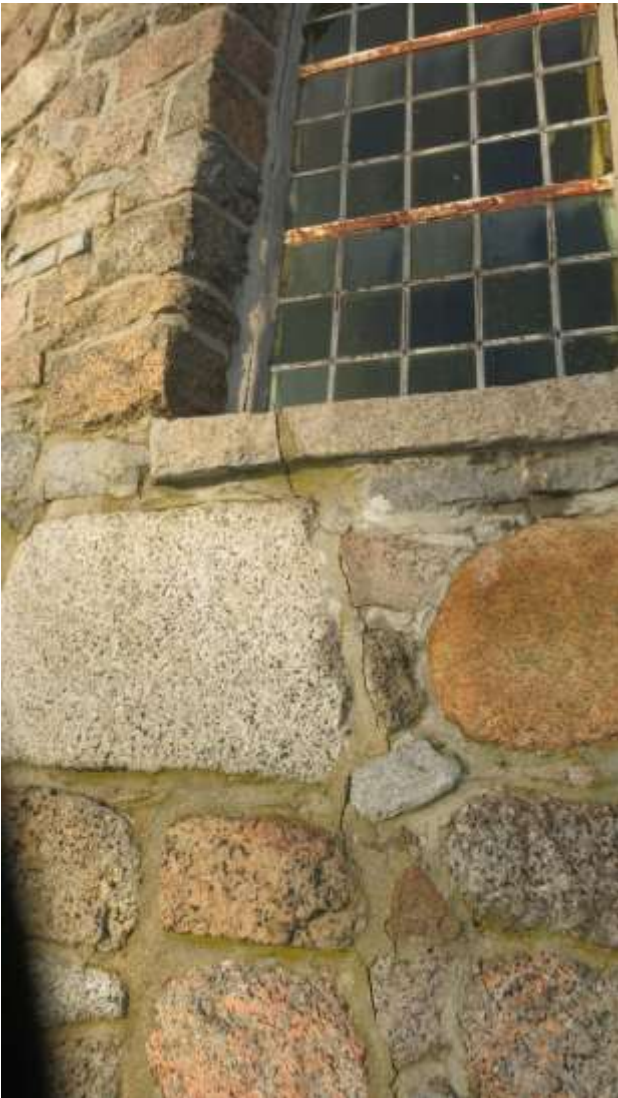
skadet. (se fig. 5). Ingen setningsskader er observert, og sprekke tolkes derfor å ikke ha en årsak i selve konstruksjonen, men at nedbrytningen skyldes primært materialsammensetning i kombinasjon med påvirkning i form av fuktighet og temperatursvingninger som blant annet gir frostsprengninger. Sydvegger vil i denne sammenheng typisk være mest utsatt.

Figur 5. Gjennomgående sprekk i fuger og stein i sålbenk. Trolig har steinen allerede vært skadet da sementen ble påført i 1961.

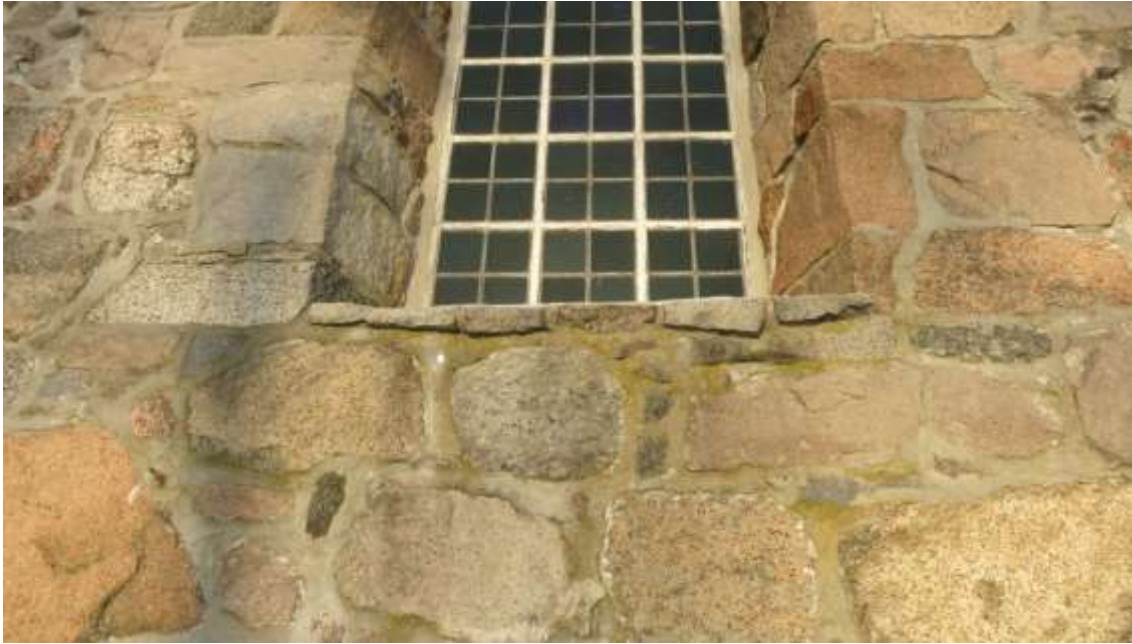
Figur 6. Tydelig algevekst under vinduene er tegn på bakenforliggende konstant fuktighet.
