Mur og Mer. Prosjekt/ Rapport nr. 13/2015

Mandheimen, Rjukan

Vurdering av puss og overflatebehandling,
fasade

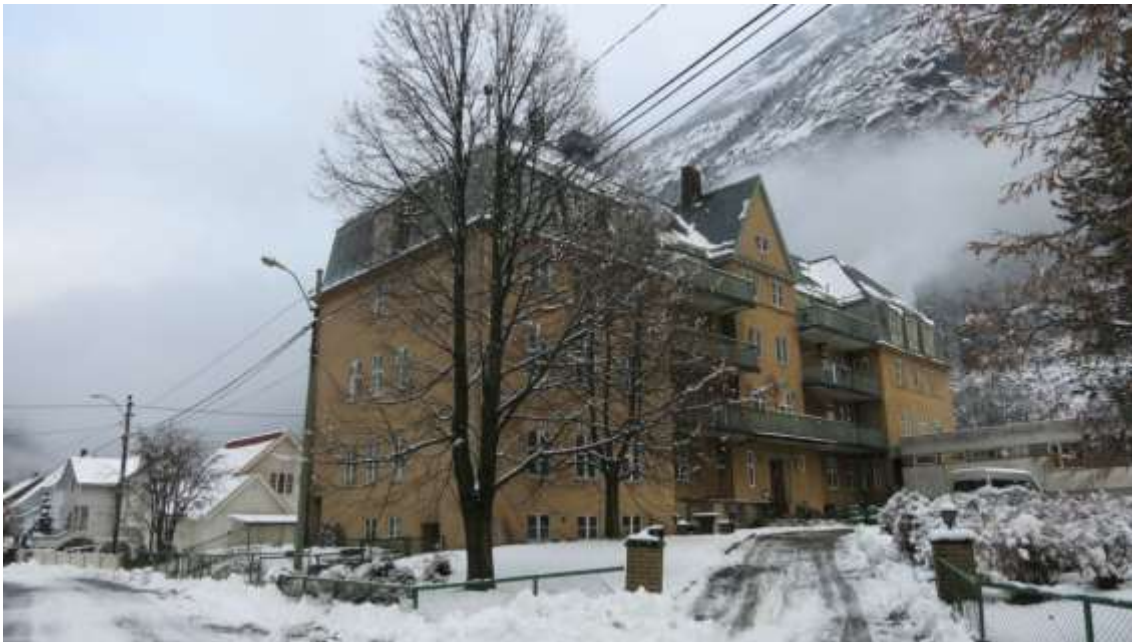
FIGUR 1. MANDHEIMEN SETT FRA NORDVEST. (MUR OG MER, NOVEMBER 2015).

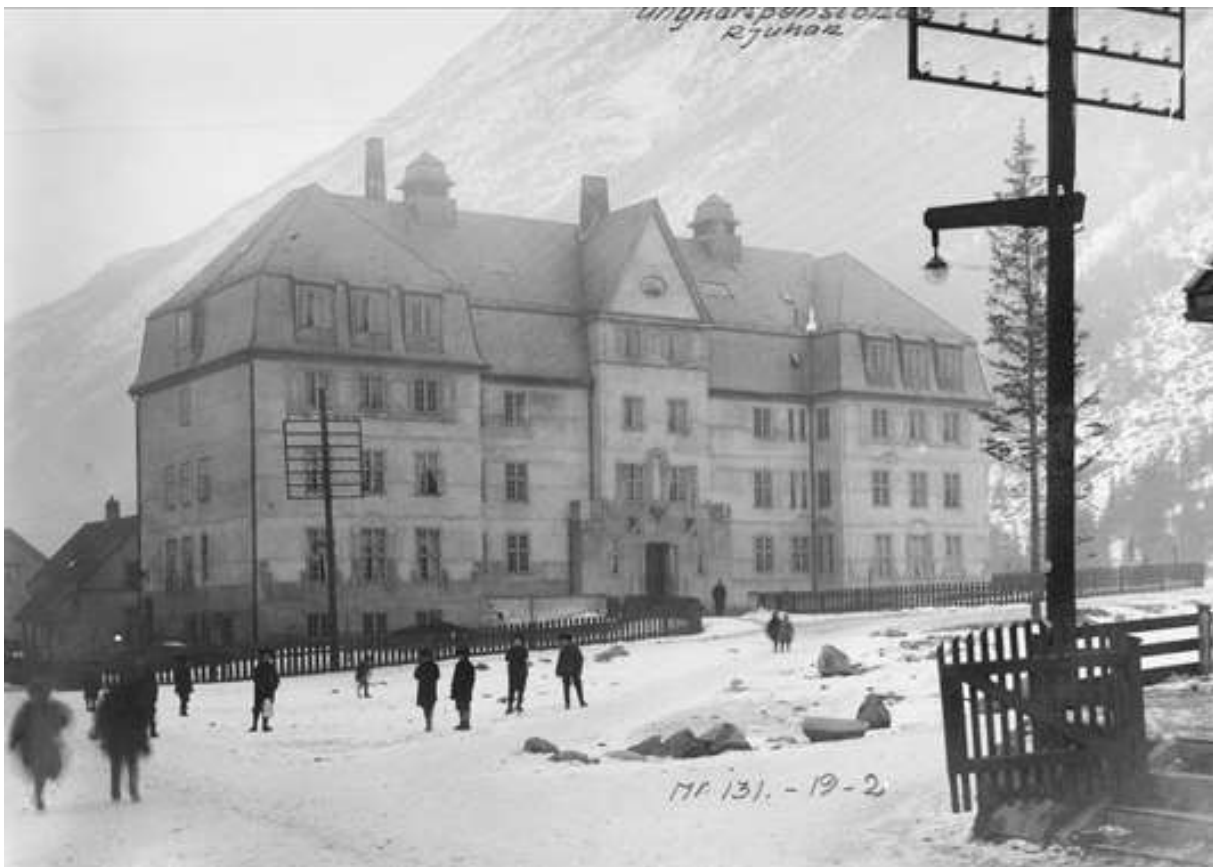
FIGUR 2. MANDHEIMEN 19.2.1919. SETT FRA NORDVEST. TYDELIG SPILL MELLOM LYS OG SKYGGE SEES I SKILLET MELLOM SOKKELDETALJER OG SELVE VEGGLIVET. STRUKTURFORSKJELL/ EVT KAN BYGNINGEN ALLEREDE HA VÆRT

OVERFLATEBEHANDLET MED EN LYS FARGE PÅ VEGGLIV OG MØRKT PÅ SOKKEL? FOTO: KILDE: DIGITAT MUSEUM . EIER: HYDRO/ NORSK INDUSTRIARBEIDER MUSEUM.

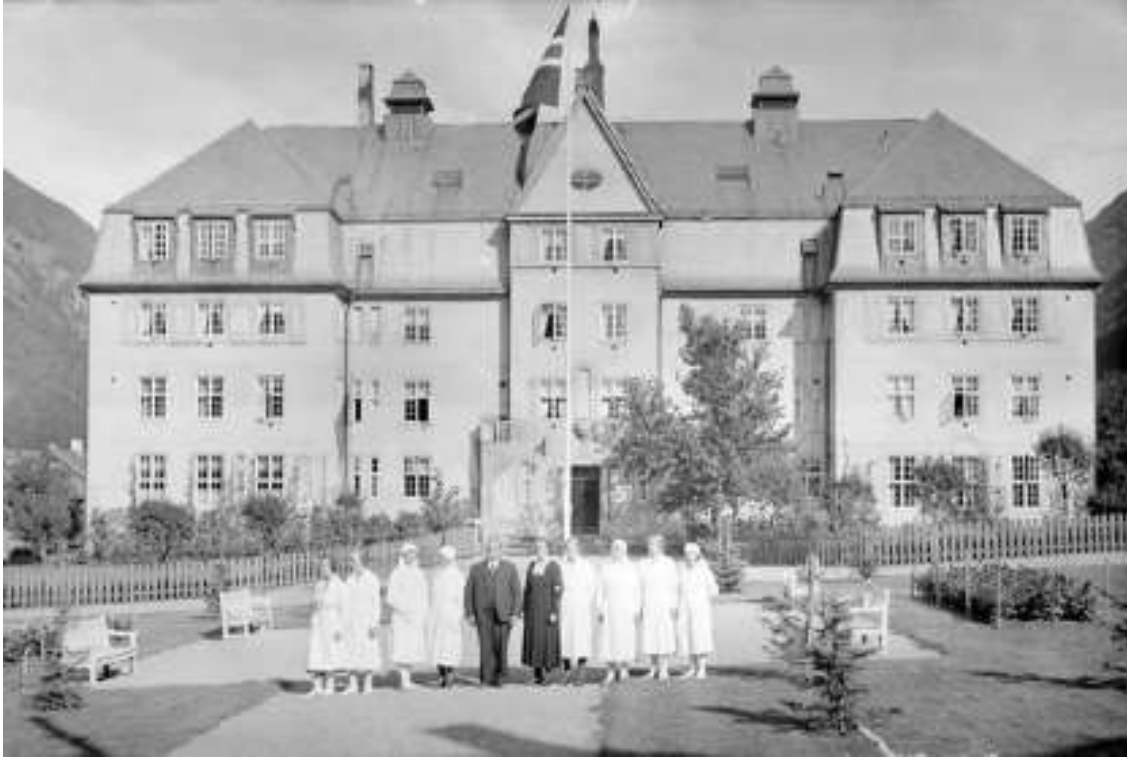
FIGUR 5. MANDHEIMEN. DIREKSJON MED KJØKKENPERSONALE – UVISS DATERING. OVERFLATENE SER JEVNERE UT PÅ DETTE BILDET ENN I DE FOREGÅENDE FOTOGRAFIENE. MULIGVIS ER DET LAGT PÅ ET MALINGS-/ SLEMMELAG? FOTO: KILDE: DIGITALT MUSEUM. EIER: HYDRO/ NORSK INDUSTRIARBEIDERMUSEUM.

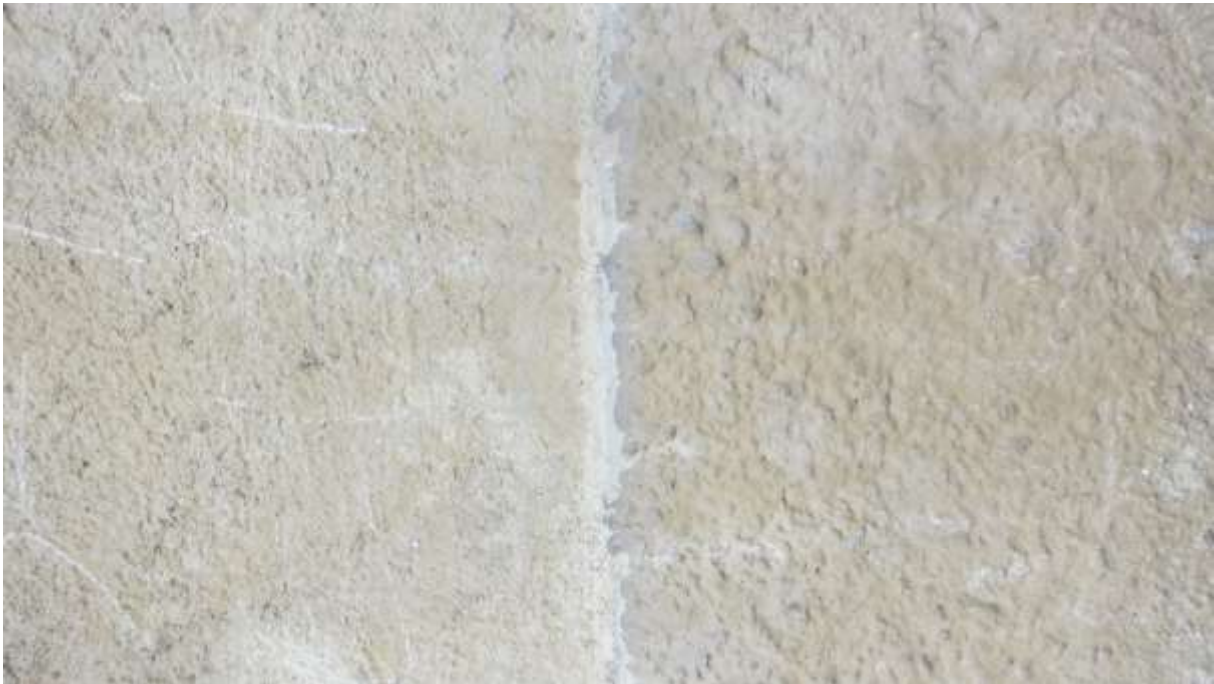
FIGUR 6. DAGENS STRUKTUR I OVERFLATER.: VEGGLIV TIL VENSTRE. SOKKEL TIL HØYRE. (FOTO. MUR OG MER, NOV. 2015)

I senere tid, trolig i perioden 1970--1990-tallet, ble overflatene påført en tykkere, ca. 2-3 mm plasttilsatt slemming. Denne ble sprøytet på. Samme type behandling er gjort på alle deler av den pussede fasaden, og den tykke overflatebehandlingen og påføringen førte til at hele bygningen fikk en homogen struktur.

Ved en rekonstruksjon og rehabilitering av bygningens overflater anbefales en tilbakeføring til opprinnelig estetiske uttrykk der det tilstrebes en strukturforskjell med et slett jevnt veggliv og med grovere overflater på sokkel og utvalgte detaljeringer.

Etter at den organiske malingen er fjernet, er det nærmeste man kommer tilbakeføring til en ubehandlet pussoverflate derfor at de eksisterende overflatene males i en pussliknende farge, sementgrå, NCS, KC maling uten plasttilsetning. Fordelen med en overflatebehandling er at den også vil minimere gjennomslag av reparasjoner og fargenyanser i forbindelse med etasjeskiller og armeringsskjøter.
