Vestfoldkonservatorene/ I. Korvald og H. V. Berntsen. Rapport 1/ 2016

Holmestrand kirke

Behandling av draperimaleri

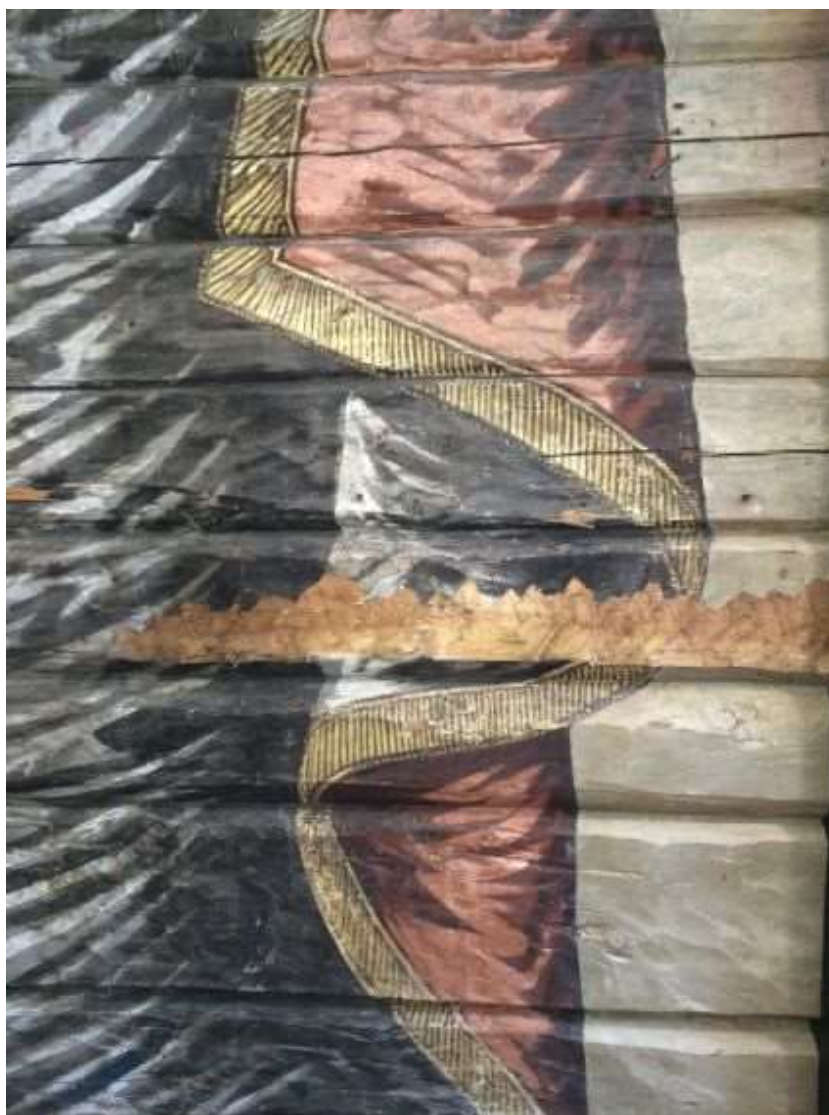
**FIGUR 1. UTSNITT AV DRAPERIMALERIET ETTER BEHANDLING.
(FOTO: KORVALD/ BERNTSEN, JANUAR 2016)**

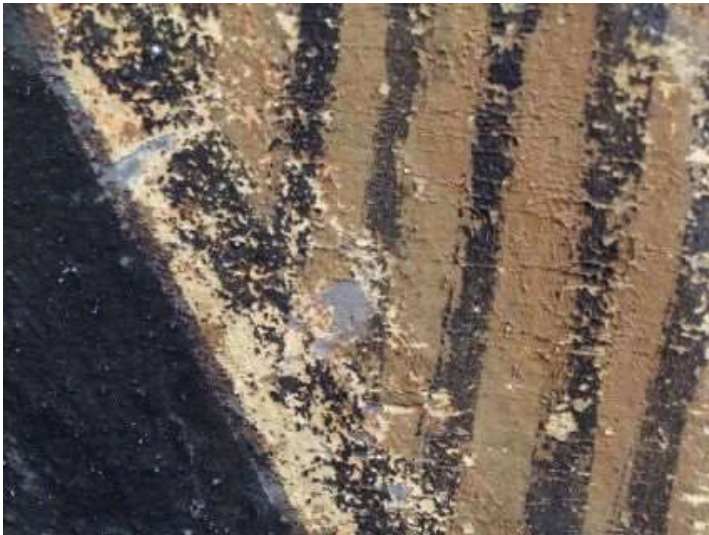
FIGUR 2. GRÅ UNDERMALING I FRYNSEOMRÅDE. (FOTO: KORVALD/ BERNTSEN, JANUAR 2016)

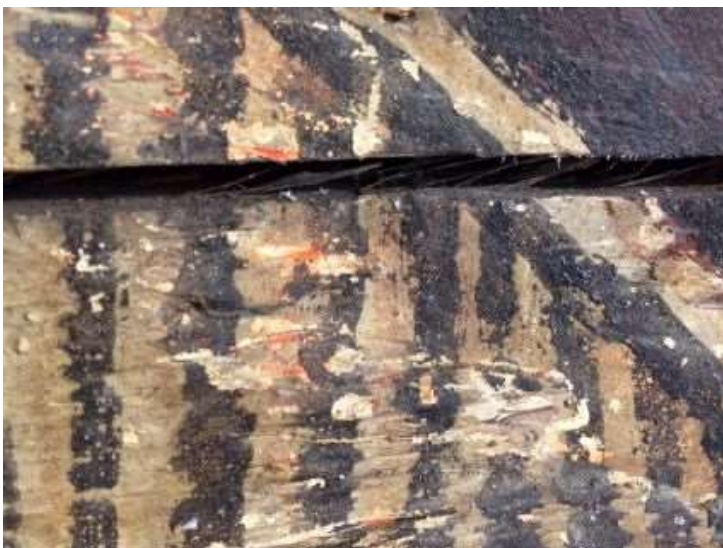
FIGUR 3. RØD UNDERMALING I FRYNSEOMRÅDE. (FOTO: KORVALD/ BERNTSEN, JANUAR 2016)

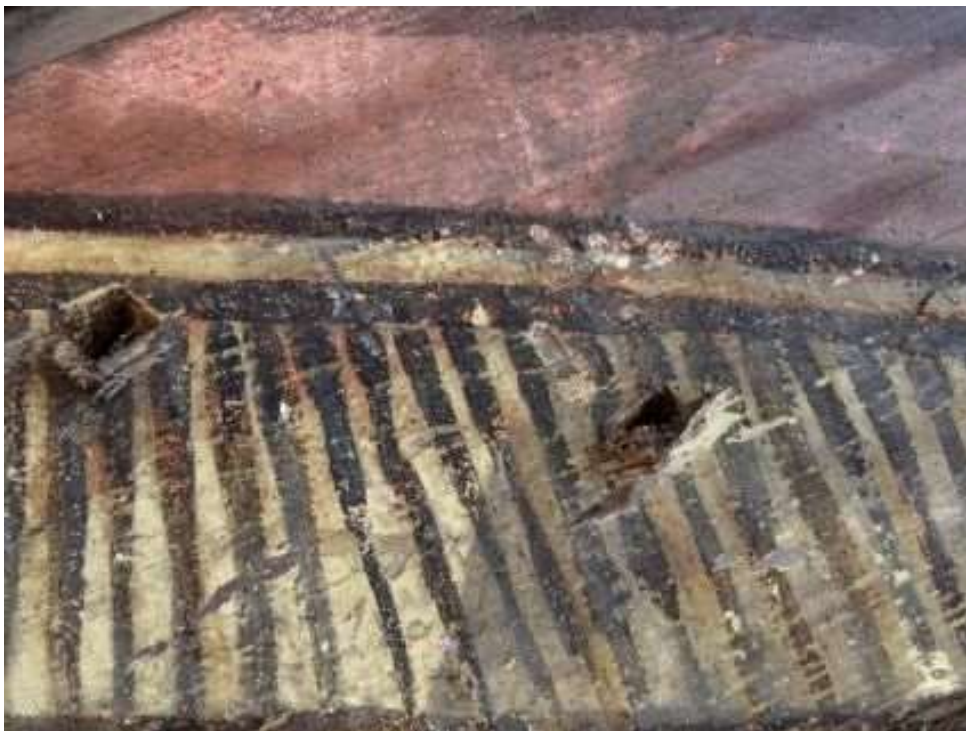
FIGUR 4. HALVRENSET RRYNSE OG DELER AV RØDT TEKSTIL. METODE: TØRRENSING. (FOTO: KORVALD/ BERNTSEN, JANUAR 2016).

Maleriet var før behandling svært skittent, og forskjellige rensemetoder ble utprøvd. Selve draperiet er malt med limfarge. Dette er en vannløselig maling, og er derfor svært sensibel for fuktighet. Det ble derfor valgt tørrensende metoder i disse områdene. Hele det avdekkede området ble støvsuget ved at munnstykket ikke var i berøring med selve veggflaten. For ytterligere fjerning av løstsittende støv ble alle flater børstet med myke pensler med naturbust. For fjerning av skitt som var bundet til overflaten i form av fett osv. ble det benyttet viskelær og sotsvamp.

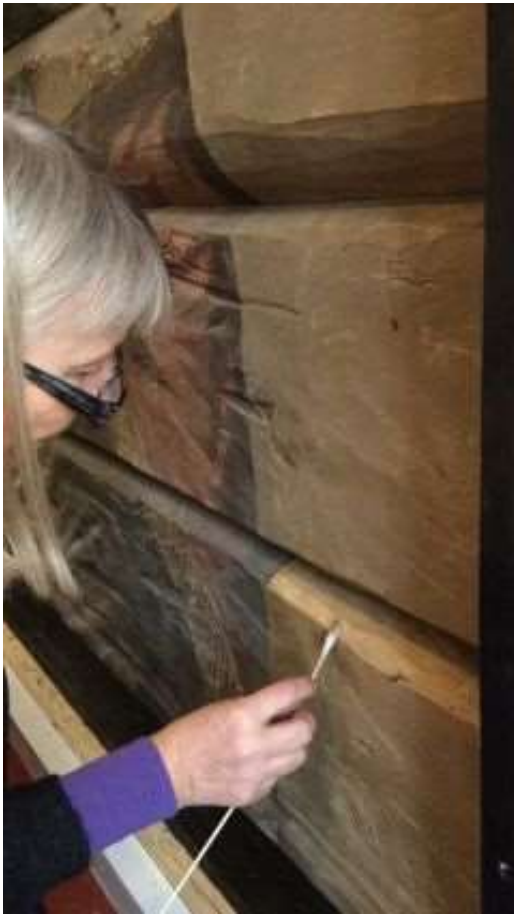
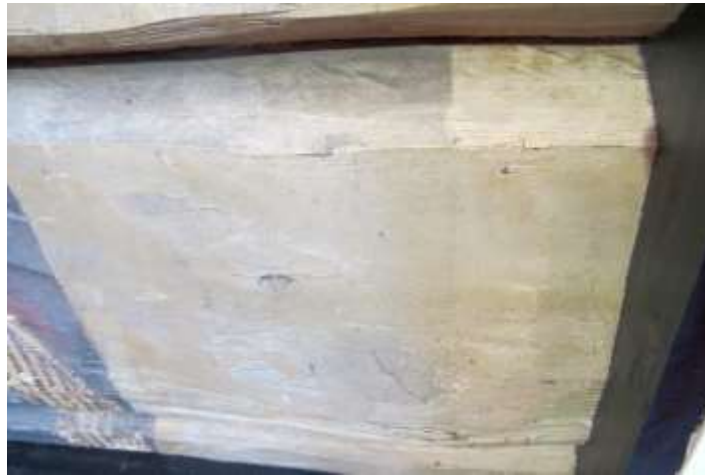
FIGUR 5 FIGUR 6. OLJEBASERT MALING RENSES VED HJELP AV VÅTRENSENDE METODE. DETALI, DELVIS RENSET OMRÅDE TIL HØYRE. (FOTO: KORVALD/ BERNTSEN, JANUAR 2016)

I området som er synlig på høyre side, dvs. monokrom veggflate utenfor dekoren, er overflatene oljebaserte. På grunnlag av rensetestene ble dette området derfor valgt rensed med tri-ammoniumcitrat 1%, som hadde svært god effekt.

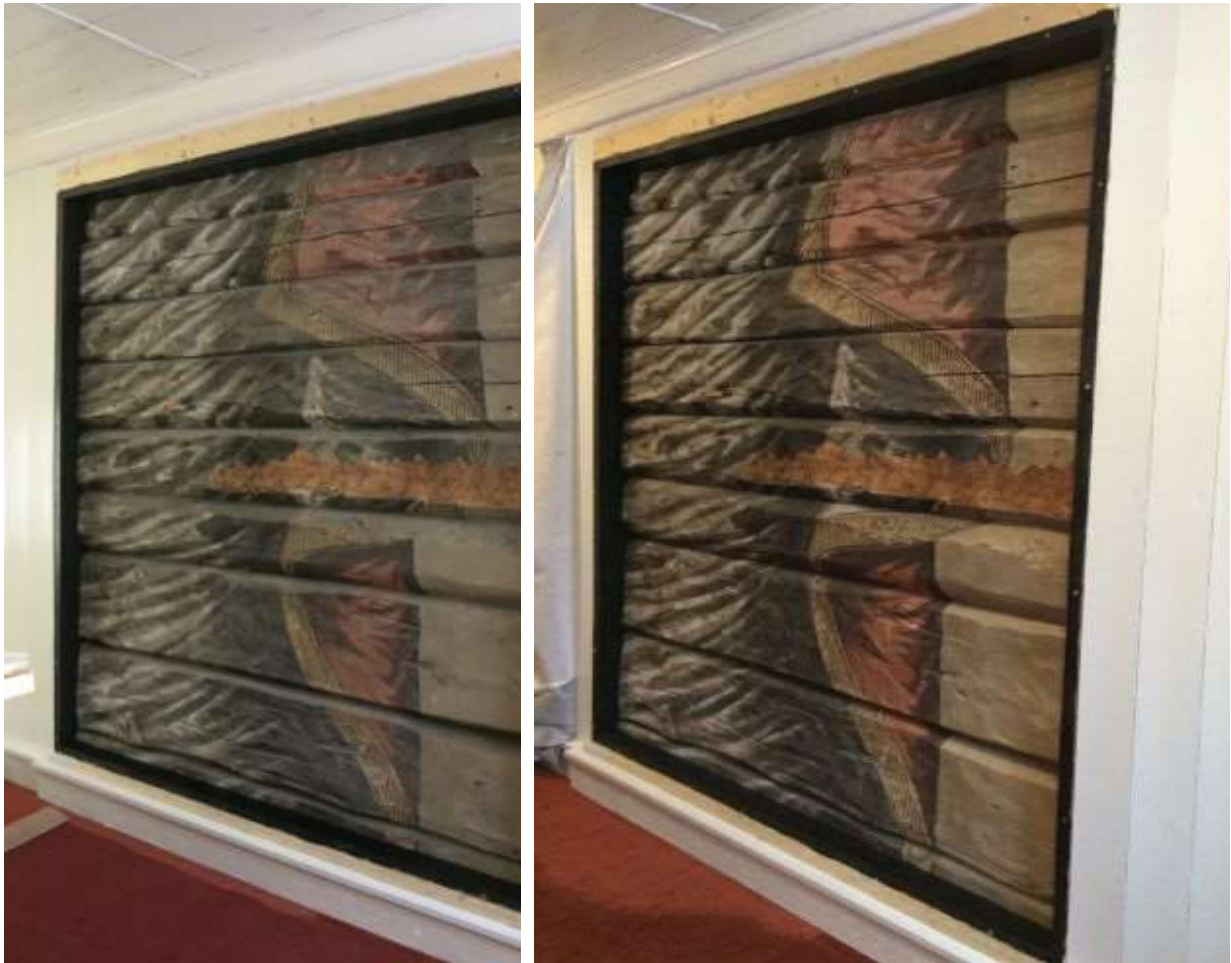
Tilstanden var før behandling relativt god, men svært skittent.

Kritting. Pulveriserende maling og opp- og avskallinger. Skadene skyldes til dels tykk påføring i mellomrom og ujevnheter - de tykke lagene har blitt utsatt for ekstra belastning pga. skitt som har trukket med seg malingen. Hvit maling har dårligst feste til grunnen. Det er noen vannskader i øvre venstre hjørne. Disse er synlige i form av brune skjolder og rennemerker i form av hvite vertikale striper.

FIGUR 7. DRAPERIMALERIET FØR OG ETTER BEHANDLING. (FOTO: KORVALD/ BERNTSEN, JANUAR 2016)

Det var enkelte løse partier i form av malingsavflaking, særlig i det gule på oversiden av stakkene. Malingen ble lagt ned og fast ved hjelp av *Consolidation for Conservation* (Lascaux) og varmeskje i disse områdene.
