Notat

Dato: 27.06.2015
Til: Tjøme kirkelig fellesråd v/ kirkeverge Brooke Bakken
Fra: Mur og Mer v/ konservator NKF-N Hilde Viker Berntsen

Emne: Tjøme kirke, tårn. Tilstandsvurdering med anbefaling av tiltak

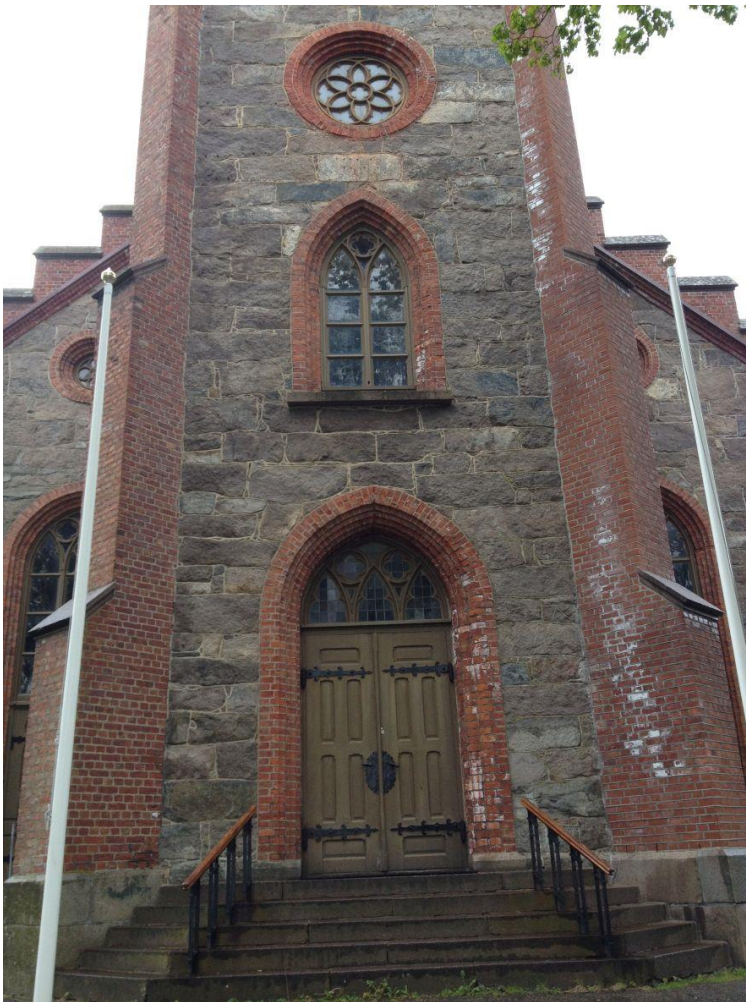
Figur 1

Vestfronten av tårnet,
Tjøme kirke.
Saltutfelling i teglmur
på søndre halvdel av
veggen.
(Foto: Mur og Mer, mai
2015).

Kirken har tydelige saltutfellingene i avgrensede områder på alle utvendige vegger tilknyttet teglstein. Utfellingene er minimale på nord- og østvegger. Det er en del utfellingene på sydvegger av skip og tårn, mens det er markant mye utfellingene på tårnets søndre del av vestvegg. Saltene har utfelt i mørtelen, i teglen og på overflatene. Konsekvensen av dette er det umiddelbart estetiske ved hvite rennmerker og utblomstringer på overflatene. I tillegg har det ved utfellingene i tegl og mørtler vasket ut bindemiddelet i mørtlene og skjøvet ut og splintret bløtere tegl. De lite fleksible sementholdige spekkingene har falt av i tilfeller der de er lagt på eldre mindre bindingssterke mørtler.

For å forhindre ytterligere skader i tårnets antikvariske materialer og minimere estetisk skjemmende utfellinger på overflatene anbefaler Mur og Mer å fjerne sement benyttet i fuger og mest mulig av sement i konstruksjoner. Forvitrede kalkmørtler krasses ut, og fugene bygges opp med en naturlig hydraulisk mørtel.

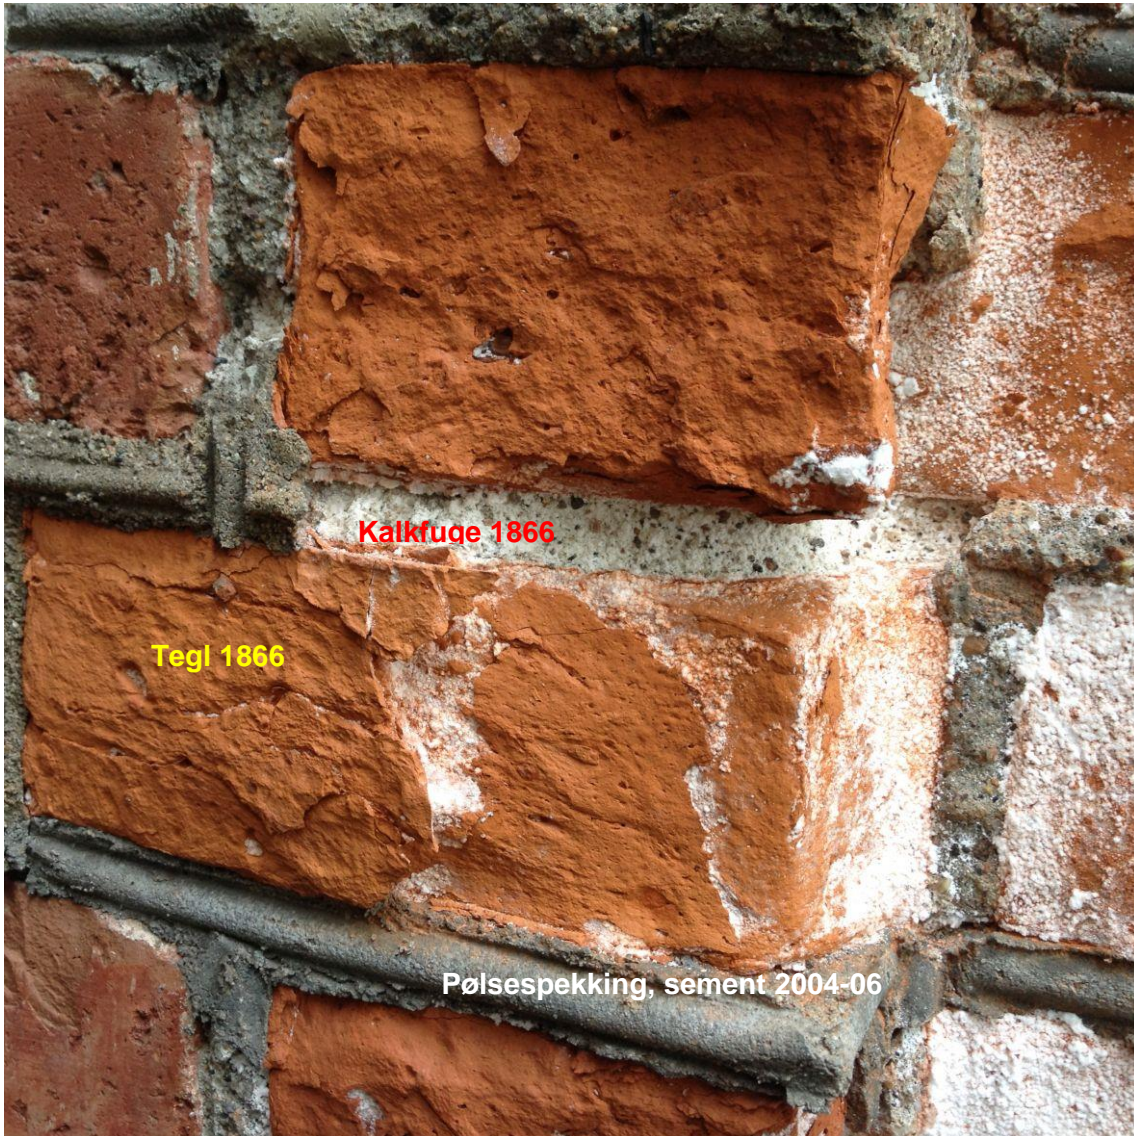
Primært skyldes saltene fuktighet akkumulert i murverket. Det vil alltid være fuktighet i et murverk av denne typen, men ved bruk av bindingssterke, diffusjonstette sementmørtler vil fuktigheten sperres inne, og det vil foregå saltutblomstringer ved omdanning til gips i mykere, mer fleksible materialer. I tilfeller med antikvarisk murverk, vil de bløtteste materialene typisk være håndstrøken tegl og kalkmørtler. Sulfater og klorider fra sementen vil reagere med vann og kalsiumet i kalkmørtelen omdannes til gips og kloridholdige salter.

Figur 2. Opprinnelig tegl fuget med opprinnelig kalkmørtel, spekket med moderne sementmørtel. Skader: Avskallet brannhud på tegl, forvitring av kalkfuger, bortfall av sementholdige pølsespekkinger, skjolder fra saltufelling. (Foto: Mur og Mer, mai 2015)

Grunnen til at det er særlige skader i dette avgrensede området er trolig sammensatt. Sydvestre hjørnet av et tårn vil stort sett alltid være mest værutsatt. For Tjøme kirkes del har det gjennom vinduslukene i tårnet tidligere kommet inn betydelige mengder vann fra slagregn. Det store innsiget av fuktighet i konstruksjon førte til at man måtte skifte deler av bærekonstruksjonen mellom 1. og 2. etasje i tårnet. Disse utbedringene ble gjort høsten 2014. I forkant av dette arbeidet fikk skoddene bedre lukkeanordninger, og det ble i tillegg konstruert et oppsamlingskar for vann på sydvinduetts innvendige sålbenk. (se fig. 3). Etter at utbedringene i tårnet ble utført har saltutfelling og materialtap på fasaden akselerert våren 2015. Dette kan muligvis tyde på at fuktigheten er på vei ut av konstruksjonen, har funnet nye veier, og er i ferd med å tørke opp på utvendige overflater.

med relativt høyt hydraulisk innhold, men likevel en større bevegelighet og diffusjonsevne enn sement og sterkere NHL mørtler⁴. Den vil derfor i teorien være kompatibel både med svake kalkmørtler og kalkmørtler med større hydraulisk innhold (noe sement) Ytre sjikt/pølsefuger (ca. 1-2 cm) bygges ved hjelp av en mer fleksibel og svakere hydraulisk kalkmørtel; NHL 2. (liten trykkstyrke og god elastisitet og diffusjonsevne).

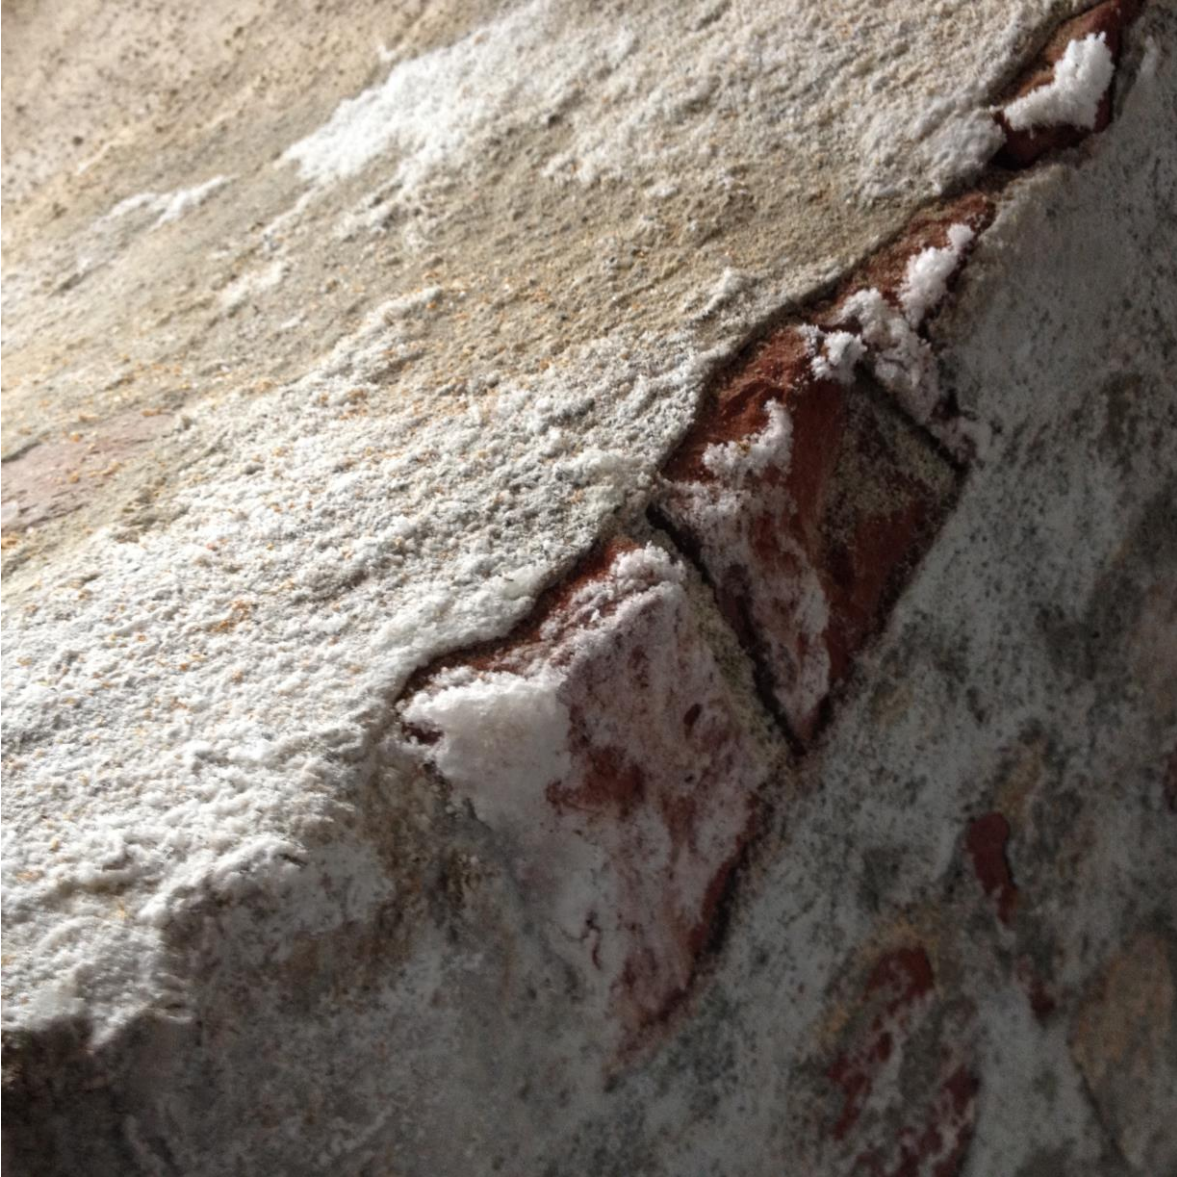
Figur 3. Salter på overflate, innvendige vegger. Tårnets 2. etg. (Foto. Mur og Mer, mai 2015)

Store deler av innvendige veggflater i tårnet har i dag en sementholdig puss. Denne foreslås hugget ned og eventuelt erstattet med en puss bestående av en ren kalkmørtel. I mørtelen benyttes kulekalk og sand i forholdet 1 :3 evnt 1:4. Pussen kan påføres tynt ved en sekkeskuring. På denne måten oppnås et slags offersjikt der saltene har muligheter for å blomstre ut på overflaten. Etter hvert som konstruksjonen tørker opp vil utblomstringene avta. Det anbefales at veggflatene etter nedhugging av den eksisterende sementpussen blir stående en periode og tørke opp før ny kalkpuss påføres.
