Dato: 12.02.2016  
Til: Sameiet Magnus Bergsgt. 6 v/ Berge prosjektutvikling/ Arnt Egil Berge  
Fra: Mur og Mer v/ Hilde Viker Berntsen

**Emne: Fasade. Tilstandsvurdering og forslag til tiltak.**

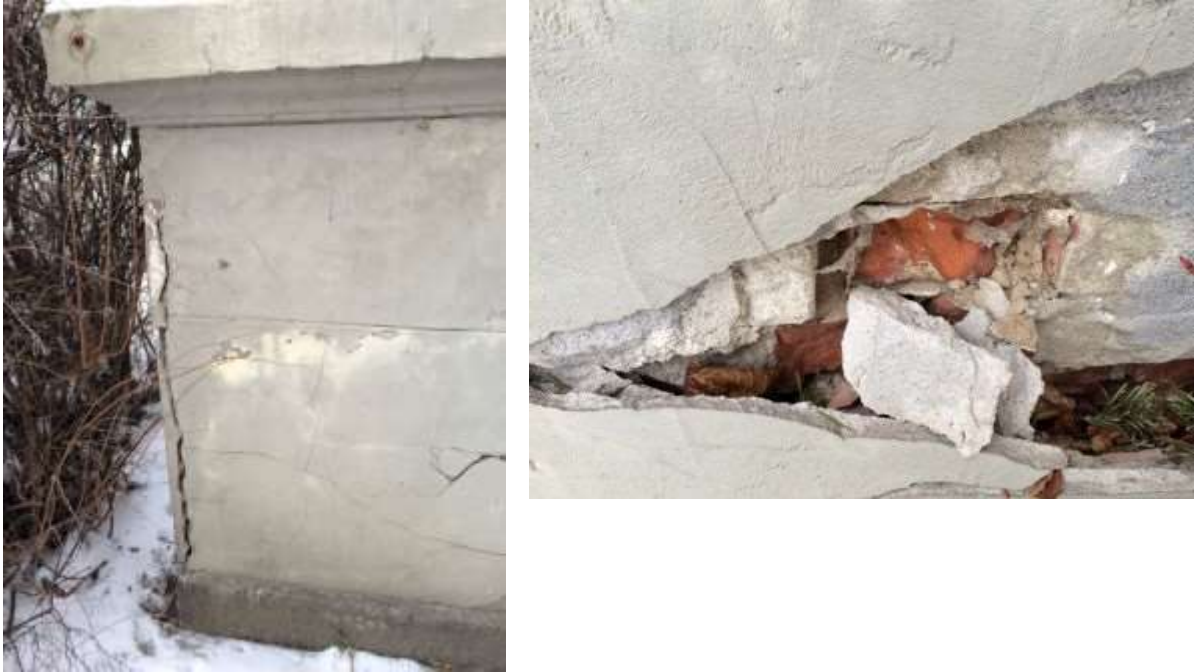
Det ser ut til at de fleste skadene i de nedre partiene er relatert til fuktighet i forbindelse med oppsug fra bakken og dårlig fungerende avrenningssystemer. Områdene er flekkreparert med spenningsrike pusstyper i mange perioder, der skadene særlig har oppstått i overgangen mellom eldre porøse mørtler og nyere spenningsrike sementmørtler.

**Figur 7. Skader på sokkel. Fasaden mot Magnus Bergs gate. Det er mye fuktighet i området på grunn av fuktoppsug fra bakken og dårlig avrenning i forbindelse med defekte takrenner. Når vannet blir liggende og ekspanderer ved frost bak diffusjonstett maling og bindingssterke sementreparasjoner vil porøs tegl og puss brytes i stykker. Til høyre har sementpuss trukket med seg teglens overflate. (Foto: Mur og Mer, januar 2016)**

Både plast- og oljebasert maling fjernes kjemisk. Det skal ikke benyttes høytrykk. Når malingsfjerningen er utført blir det lettere å få en oversikt over fasadene. Sementfjerningen gjøres mekanisk ved hjelp av lett maskinverktøy og ved hjelp av hammer og meisel. I områder med åpen bom i opprinnelig kalkbasert puss skal også denne fjernes. En generell huskeregel er likevel at lukket bom i kalkpuss kan beholdes og det skal tilstrebes å bevare mest mulig av det opprinnelige materialet.

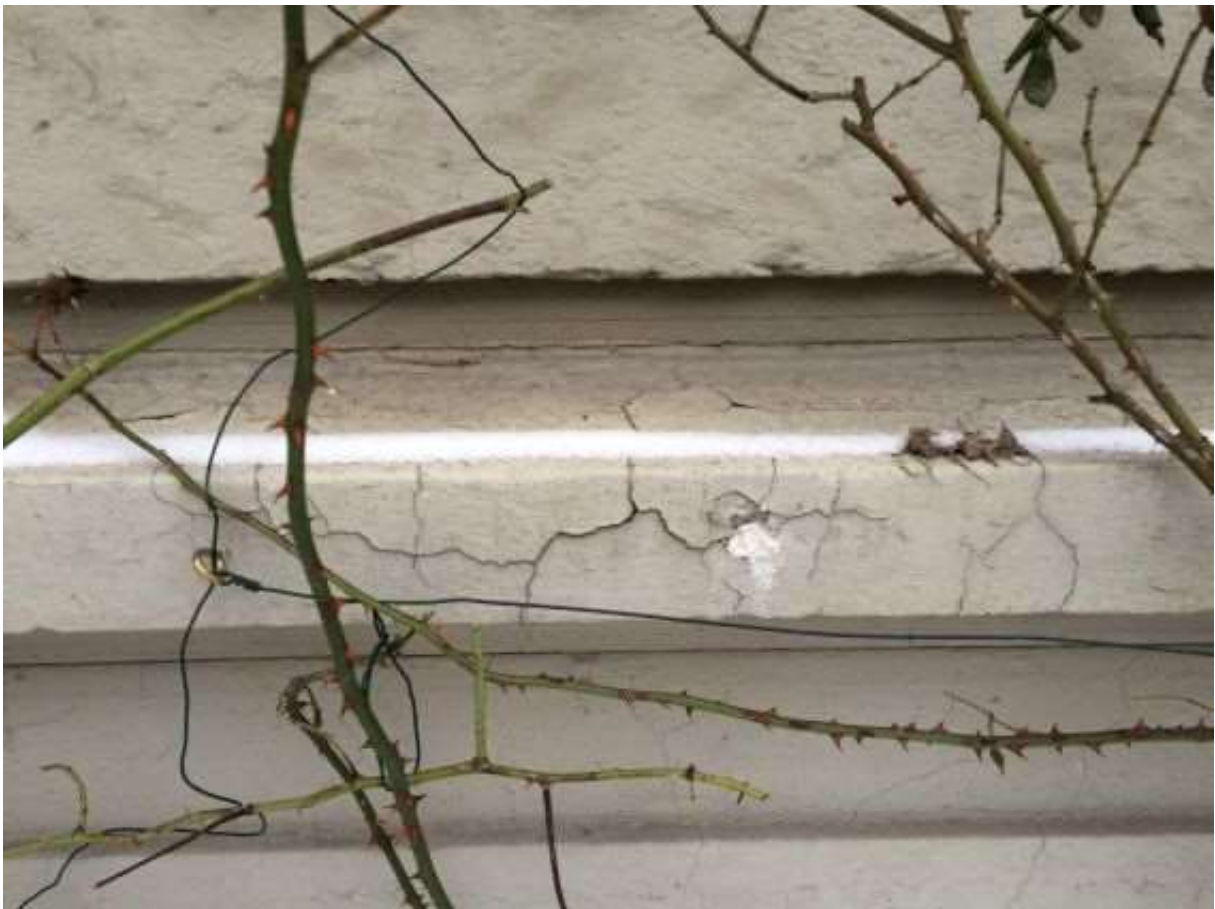
Mot gaten er det generelt mye sprekker i sokkel og på kvadre. Enkelte av kvadrene delamineres og står i fare for å løsne fra veggen. Trukket bånd/ etasjeskille mellom sokkel og kvadrepusset 1. etasje er i dårlig stand med en del materialbortfall, løse områder og generelt mye sprekker. Det er gjort mye sementreparasjoner i de horisontale båndene.

**Figur 8. Horisontale og vertikale riss og sprekker på trukket bånd i etasjeskiller, sydvegg. (Foto: Mur og Mer, januar 2016)**

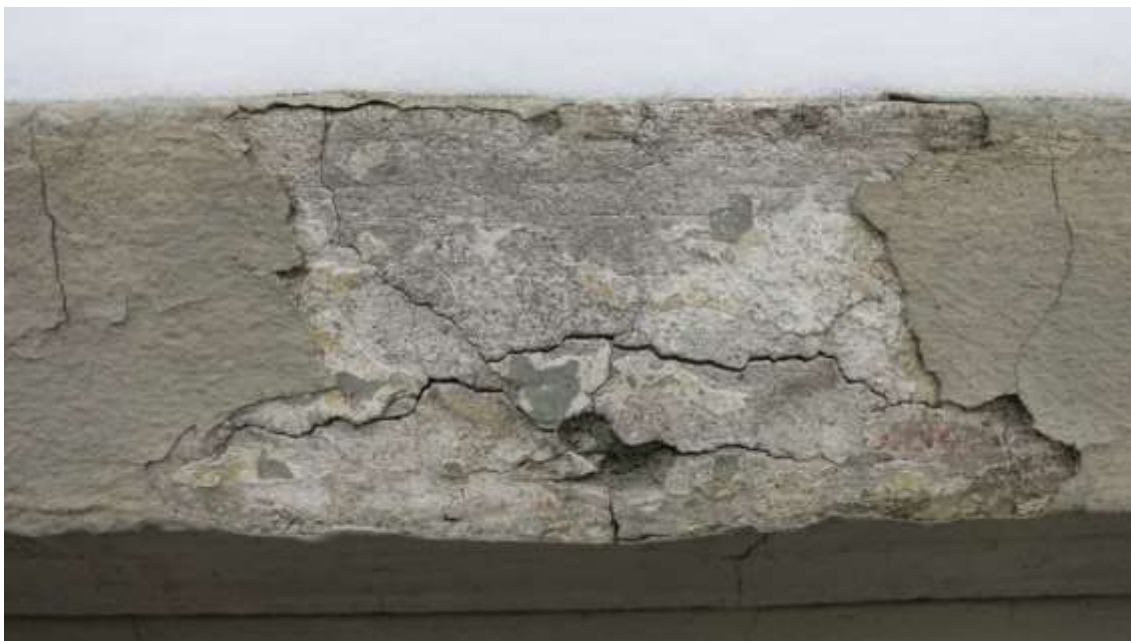
**Figur 9. Mye ødelagt puss under den oppsprukne malingsoverflaten i trekning mellom sokkel og kvaderpuss. Sydvegg. (Foto: Mur og Mer, januar 2016)**

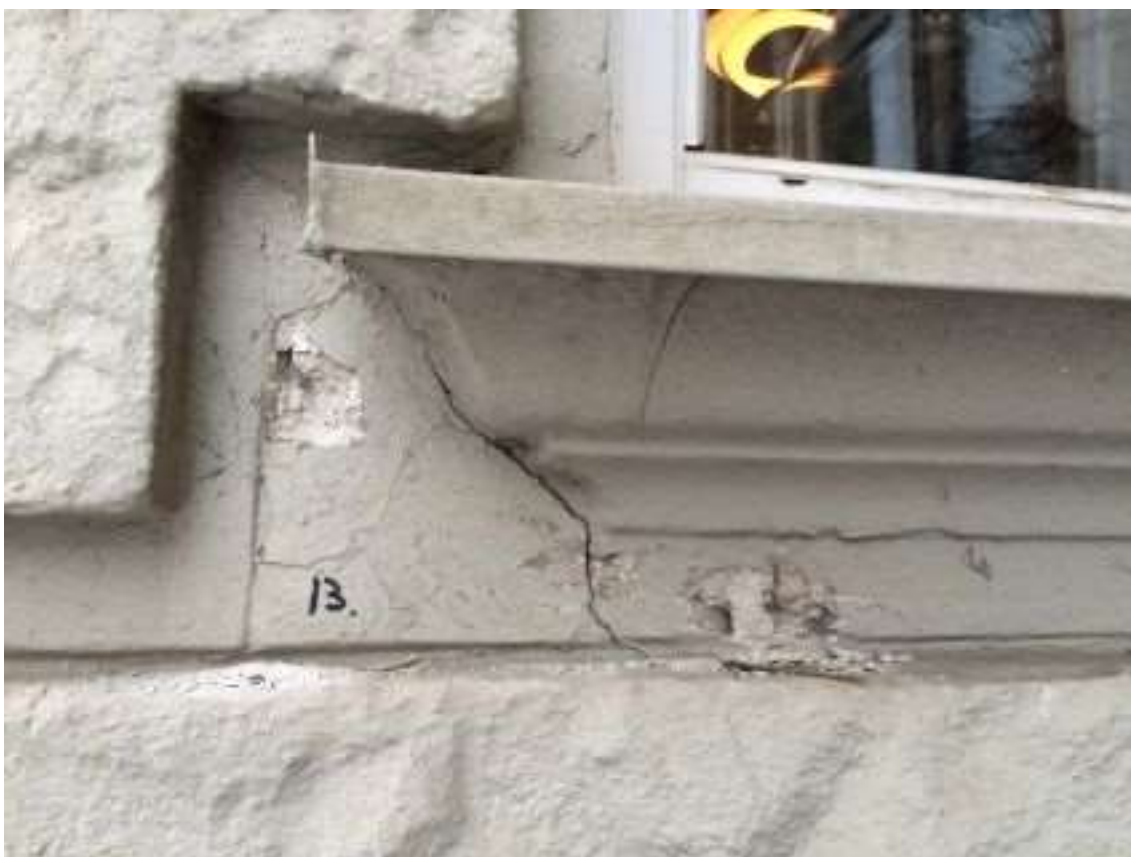
**Figur 10. Sprekker i forbindelse med sålbenk under vindu på sydvegg. Kan skyldes sviktende forankring av treningen som gir sprekker under trykkbelastning. (Foto: Mur og Mer, januar 2016)**

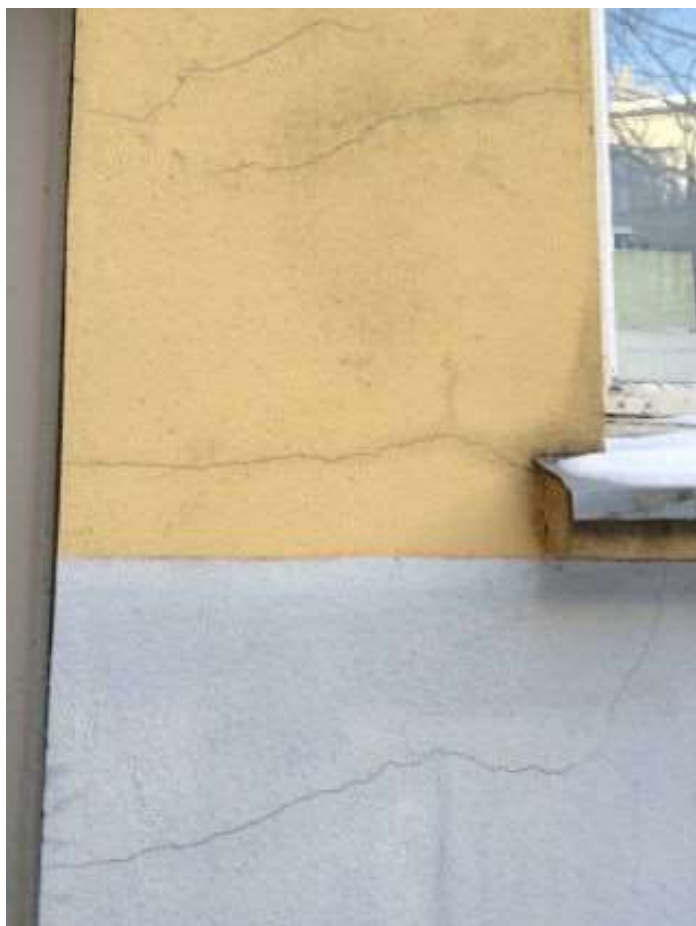
Hele fasaden har store svinnrevner. Sprekkmønsteret tyder på at den diffusjonstette plastmalingen og den spenningrike finpussen har laget problemer i de tilgrensende og underliggende porøse bygningsmaterialene.

Ved avdekking i områder med sprekker i sonen 2,5 m over bakkenivå ser det ut til at revnene og bompartier ligger i overgangen mellom mørke spenningsrike sementreparasjoner og eldre porøse kalkholdige mørtler i grovpussnivå.

**Figur 11. Sprekker generelt på hele bakgårdsfasaden.  
(Foto: Mur og Mer, januar 2016)**

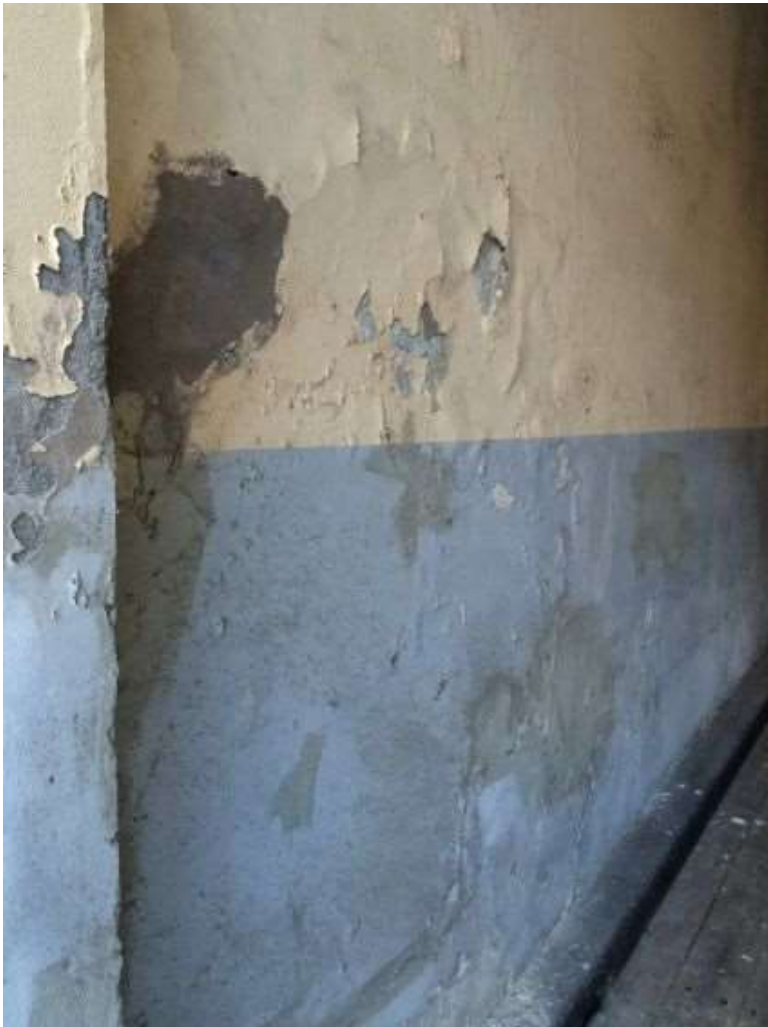
På portrommets sydvegg er pussen godt bevart. Nordvegg har mye saltutfelling og salter magasinert mellom det svært spenningsrike yttersjiktet/ sparkel og den underliggende pussen. Det er store områder med bom og materialbortfall på hele veggen. Området har vært reparert en rekke ganger. Det er funnet eldre/ opprinnelig kalkpuss på sydveggens østligste del. Denne har i flere omganger vært malt i gule okerfarger.

**Figur 12. Mye sementreparasjoner er satt opp i flere perioder. Saltutfelling, bom og materialbortfall som resultat av mye fuktighet i kombinasjon med diffusjonstette og bindingssterke materialer. (Foto: Mur og Mer, januar 2016).**
